Recuperar o ~~desaparecer~~

Análisis de cuatro edificios modernos demolidos en el Centro Histórico de Quito entre los años 2013 y 2015 para determinar parámetros de evaluación que permitan decidir la permanencia de un edificio moderno dentro de cascos históricos.

UNIVERSIDAD DE CUENCA
FACULTAD DE ARQUITECTURA Y URBANISMO
MAESTRÍA EN PROYECTOS ARQUITECTÓNICOS
AUTOR: Hadda Pazmiño, Arq.
DIRECTOR: Augusta Hermida, Arq.
OCTUBRE 2017

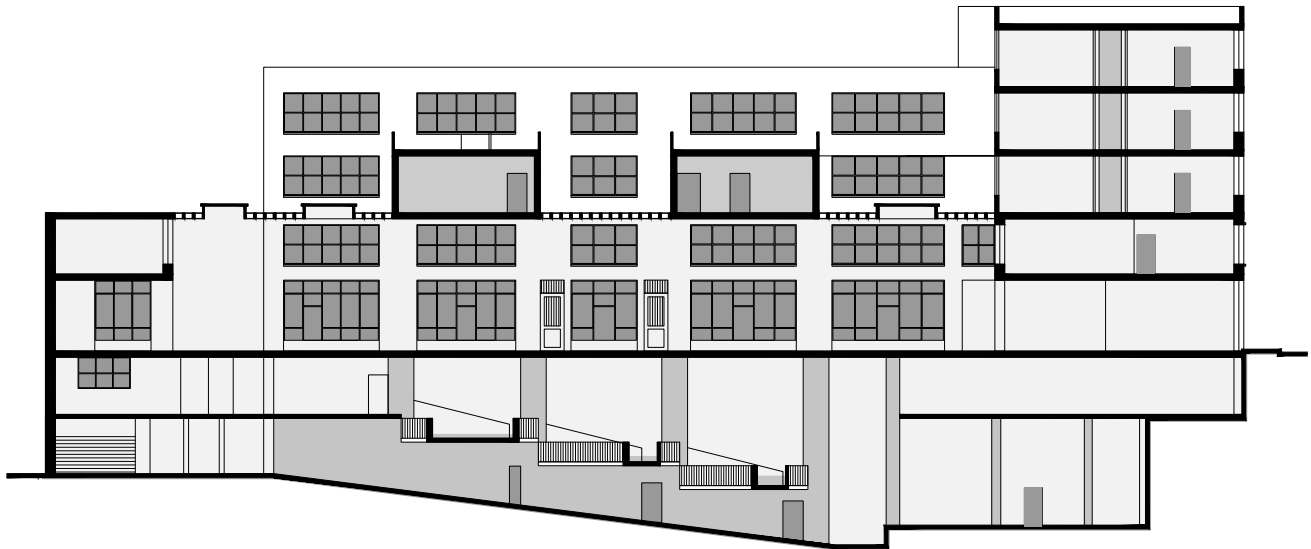
5.12. Corte actual basado en planos recibidos de la Administración del edificio (2017).

Corte longitudinal

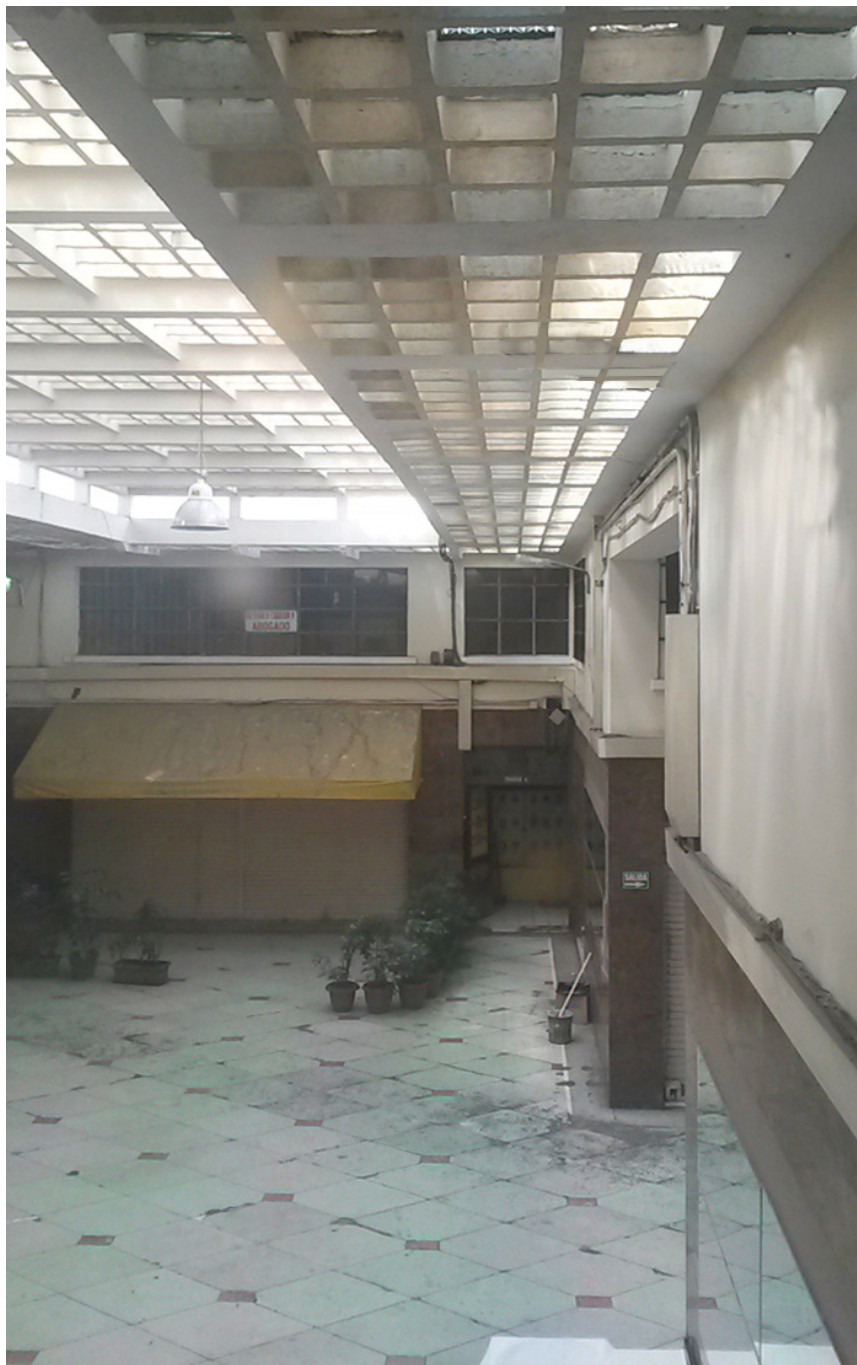
5.25. Vista al Pasaje Amador donde se aprecia el ingreso de luz natural a través de los bloques de vidrio de la cubierta. Foto propia (2017)

Cubierta.- Como vimos anteriormente, la cubierta del Pasaje Amador juega un papel preponderante en el diseño del edificio, sin embargo es sólo visible desde el interior y desde las escaleras y terrazas.

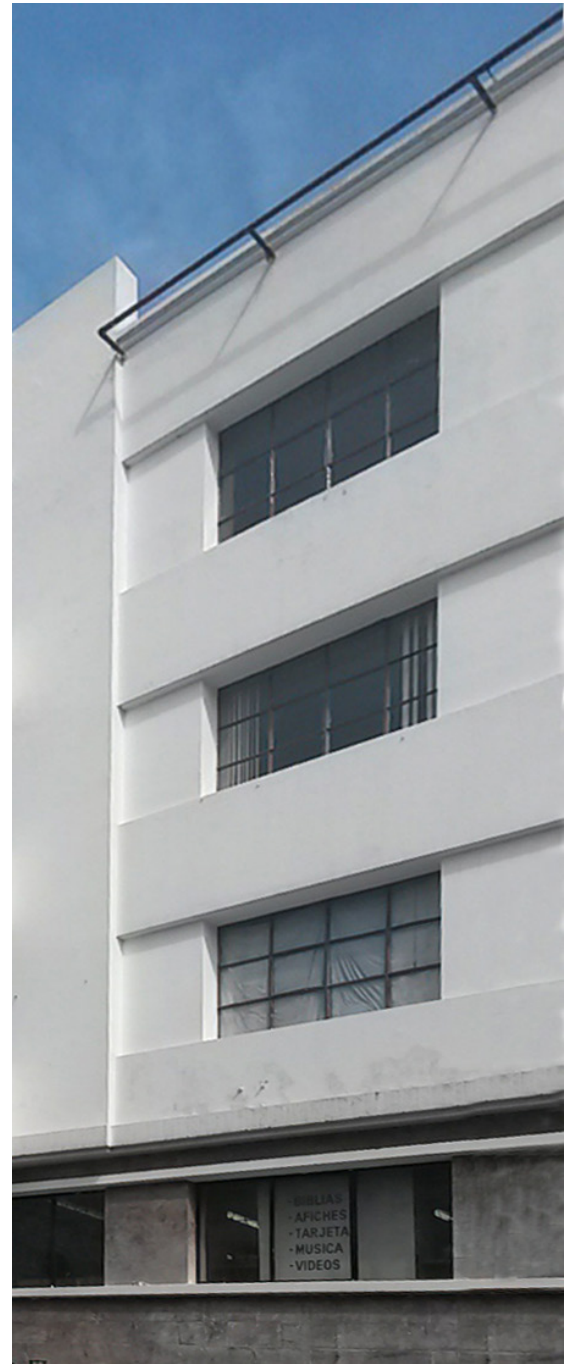
5.28. Ventanas de la fachada frontal. Foto propia (2017)

Ventanería.- Las ventanas representan el 40% de la fachada frontal y tienen mayormente la misma disposición en cuadrícula de la perfilería metálica. Quedan inmersas dentro de los elementos sólidos de la fachada y su material traslúcido incrementa la percepción que se tiene de los mis-

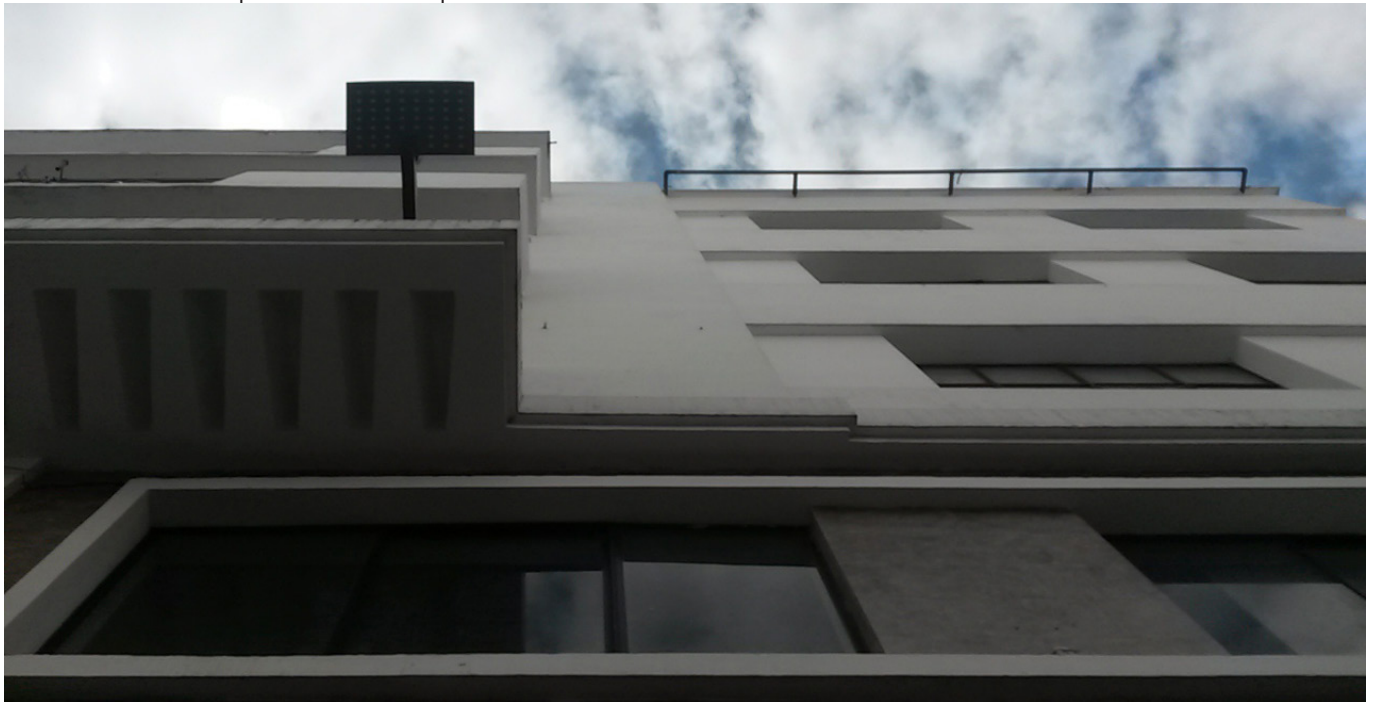
5.30. Detalle de fachada principal.

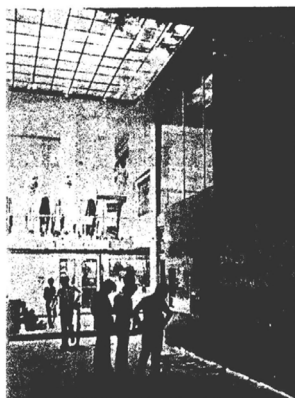
GALERIA COMERCIAL
DESDE LA QUE SE OBSERVA LA BOVEDA

El Proyecto aprobado a comienzos de 1962, plantea un elemento que constituirá su motivo fundamental: la ubicación de la "bóveda" como un espacio independiente, aislado del nivel del suelo y absolutamente a la vista, desde todos los ángulos posibles. Con este planteamiento se pone en práctica un concepto diferente de "seguridad": las bóvedas, tradicionalmente ubicadas en los subsuelos radican su defensa en su aislamiento y ocultamiento del contacto y la vista pública, mientras que en este caso, la misma reside en ser un objeto a la vista y observación permanente.

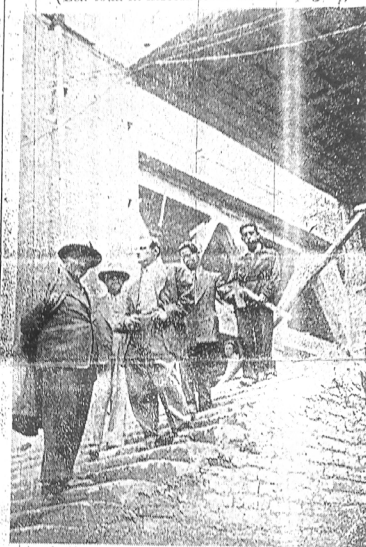
Esta escalinata, por el lado de la Venezuela, es el comienzo del Pasaje Royal, estará revestida de mármol. Al sistema antiguo de las graderías altas y fatigosas, la Compañía, siguiendo los deseos, ha construido cuatro grandes tramos de escaleras de suavísima pendiente. En la principal, admirando los tirantes, el arranque de los lienzos, la estructura de las columnas, están el ingeniero Mena (de la Compañía contratista), el doctor Amador, nuestro cronista y el ingeniero Rota que sonríe en primer término, con sonrisa de bambino y su fachada de mister, detrás de él está nuestro comunicativo empresario (con sombrero también) señor Eduardo Mena. (Foto Pacheco).
